Etude sur le ruissellement

Commune de Vailly

RAPPORT D'ETUDE

Février 2024

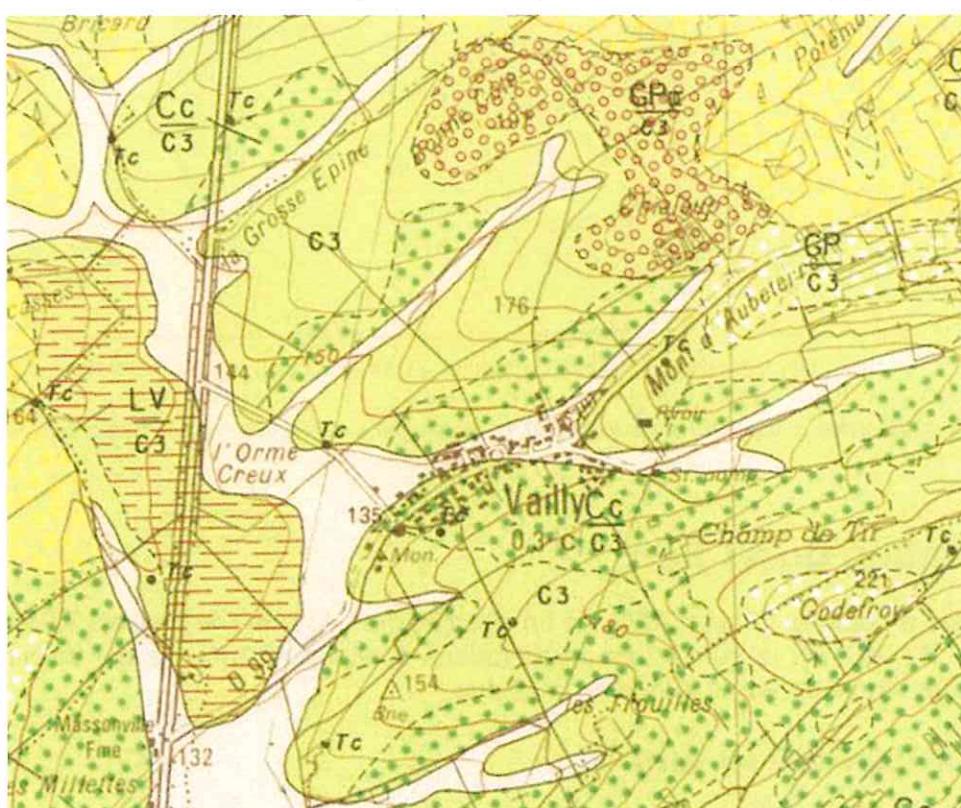
Figure 2 : Carte géologique centré sur la commune de Vailly (source : BRGM)

- Sur la partie haute et à l'est de la commune, le sol est composé de craies blanchâtres (c3Tc-Tb-Ta).
- Au nord, le sol est constitué de grès crayeux et argileux (GPIII/c3).
- Au sud, il y a des colluvions (Cc/c3).
- Quant à la zone urbaine, elle repose sur des colluvions polygéniques (CF).

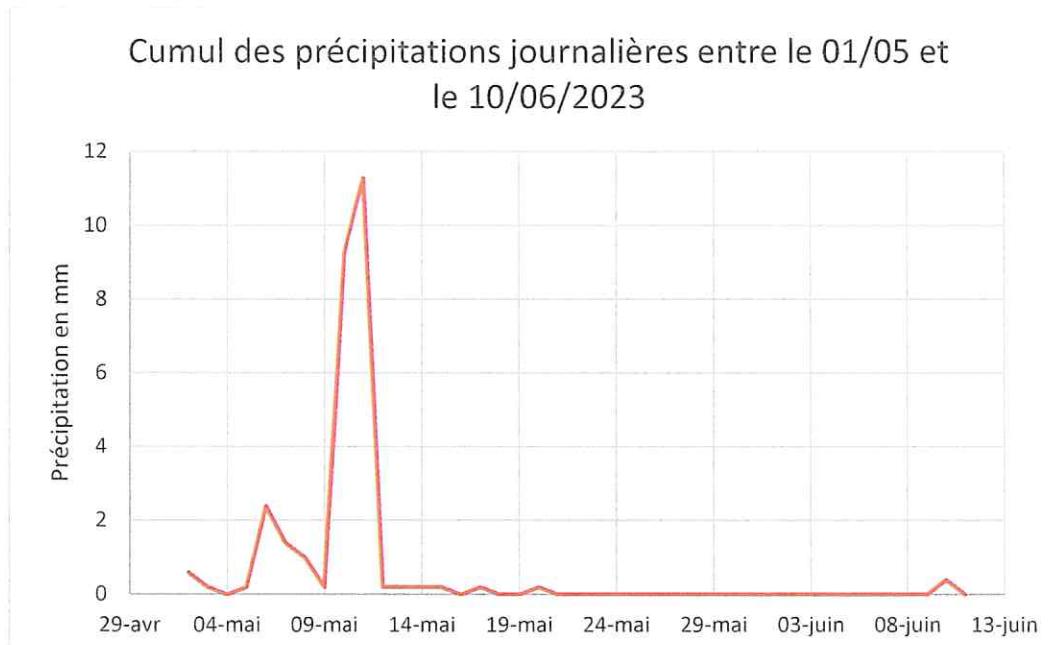
Les données montrent une faible valeur de précipitations entre le 1er mai et le 10 juin, avec 28,02 mm, ce qui est peu élevé pour la région troyenne. On peut en déduire que le sol n'était pas saturé en eau au moment du premier orage.

Figure 3 : Cumul des précipitations sur la station météorologique de Troyes entre le 01/05 et le 10/06/2023.

Nous avons observé dans le chapitre 2 une faible pluviométrie entre le 1er mai et le 11 juin 2023, totalisant seulement 28 mm de précipitations. La sécheresse du sol peut aggraver la situation en réduisant sa capacité d'infiltration. Après une récente averse, les particules fines du sol peuvent se compacter sous l'impact de la pluie, formant ainsi une surface lisse et compacte qui empêche une infiltration efficace de l'eau, notamment lors d'un orage.

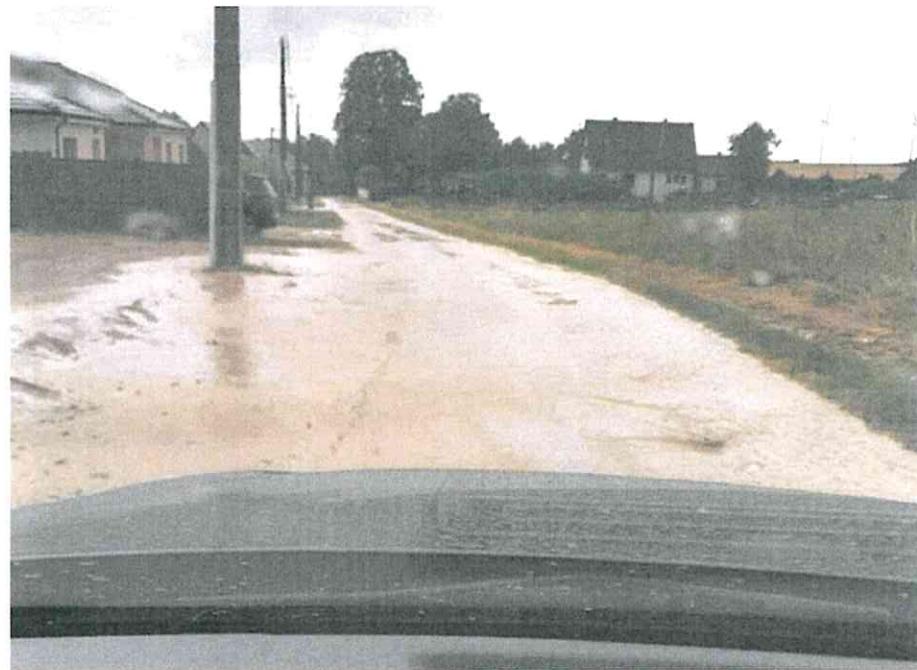
Figure 4 : Photo de la rue de fontaine pendant les inondations (source : commune de vailly).

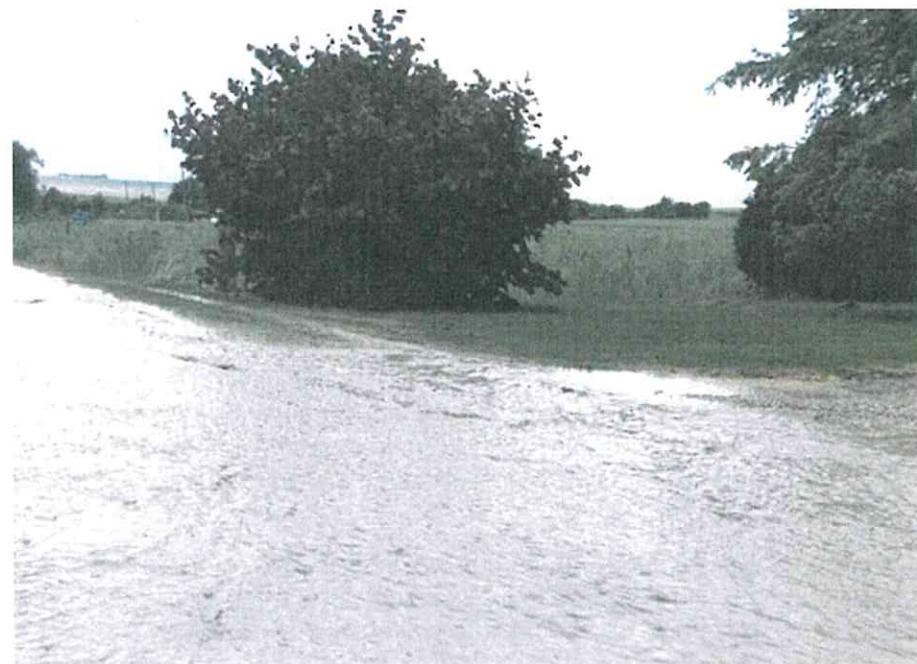
Figure 5 : Photo de l'état de la chaussée pendant les inondations (source : commune de Vailly).

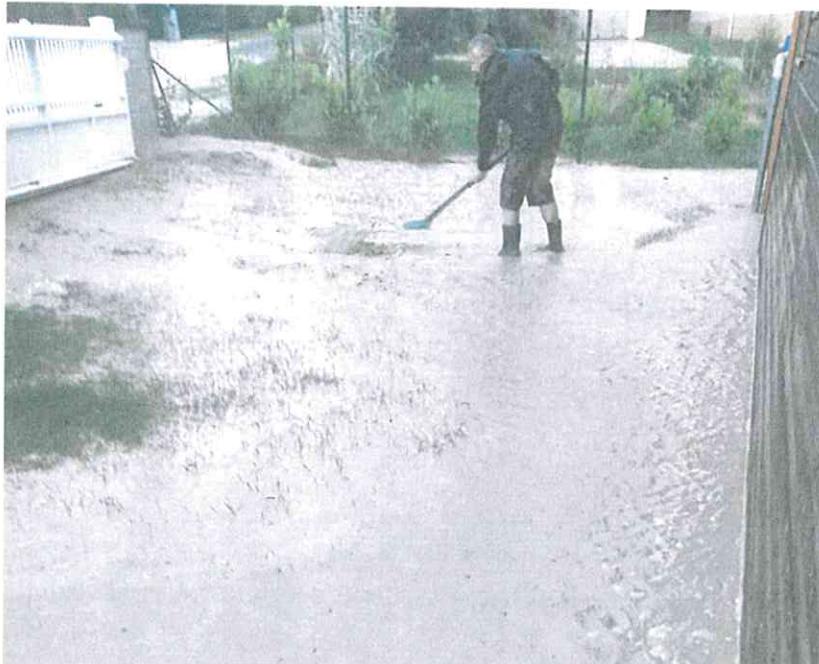
Figure 6 : Photo de l'impact des inondations sur une habitation (source : commune de Vailly).

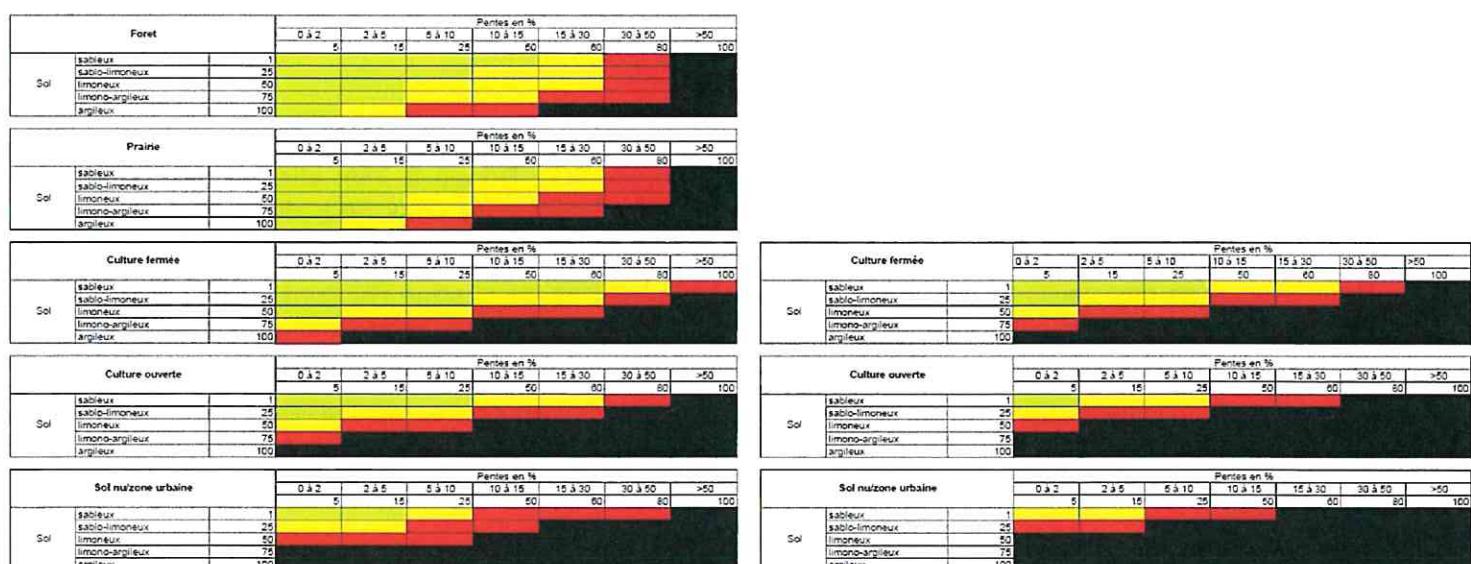
À partir des valeurs obtenues dans l'arbre de décision, des matrices de sensibilité des sols à générer du ruissellement sont déterminées, avec ou sans battance, afin de bien visualiser l'influence notable

Figure 7 : Matrice de sensibilité des sols à générer du ruissellement

La création des cartes de sensibilités des sols à générer du ruissellement correspond, in fine, à l'application d'une couleur à chaque pixel en fonction de sa note CRUS et donc de sa sensibilité, sur la base du code couleur illustré ci-dessus.

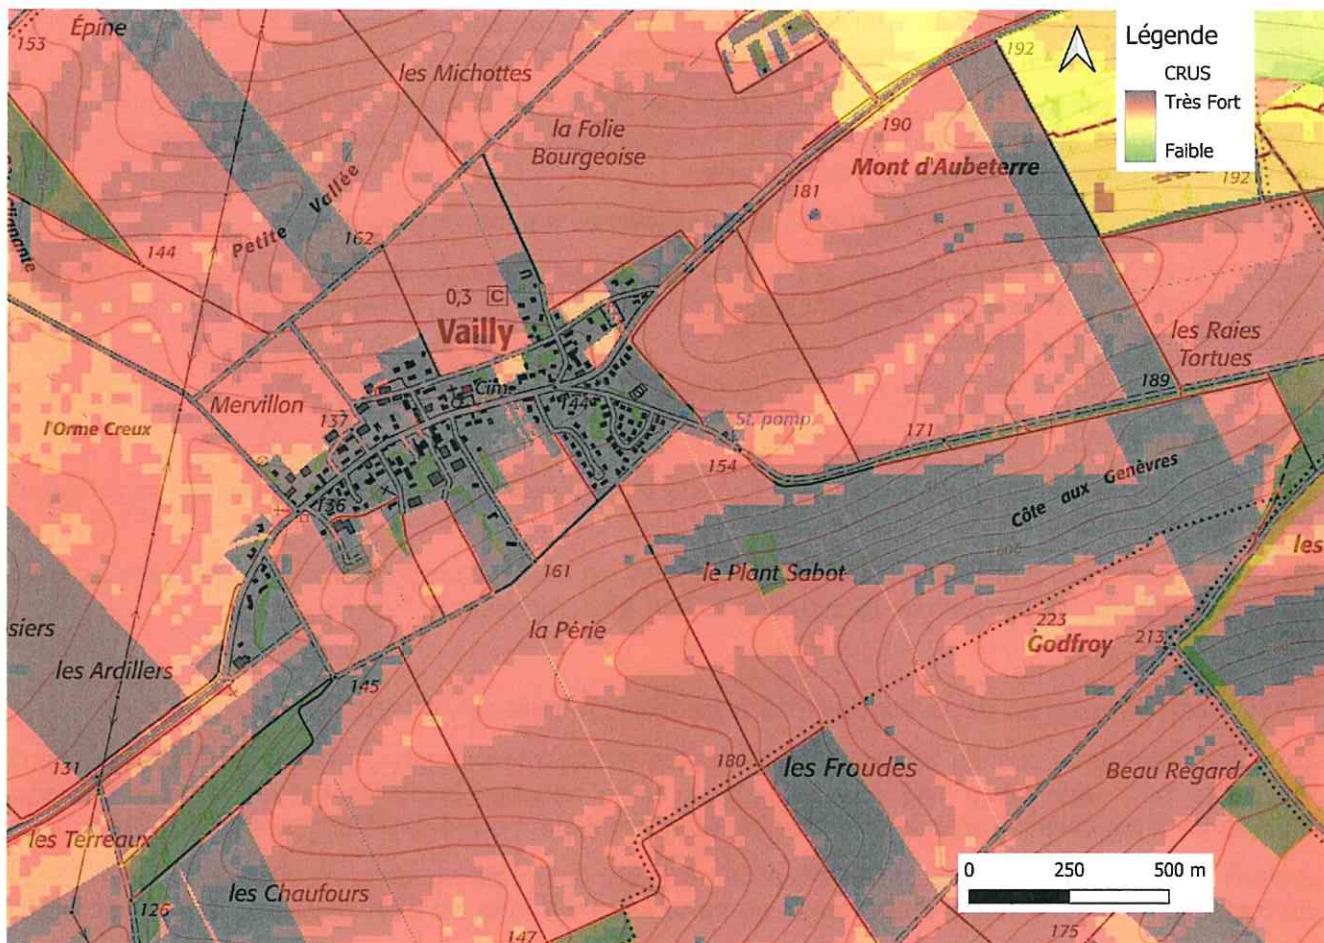
En raison de la prédominance d'une occupation du sol à vocation agricole dans la commune, la carte de sensibilité à générer du ruissellement suggère une sensibilité forte à très forte dans les parcelles agricoles et très forte dans les zones urbaines à l'imperméabilisation.

Figure 8 : Carte de sensibilité du sol à produire du ruissellement

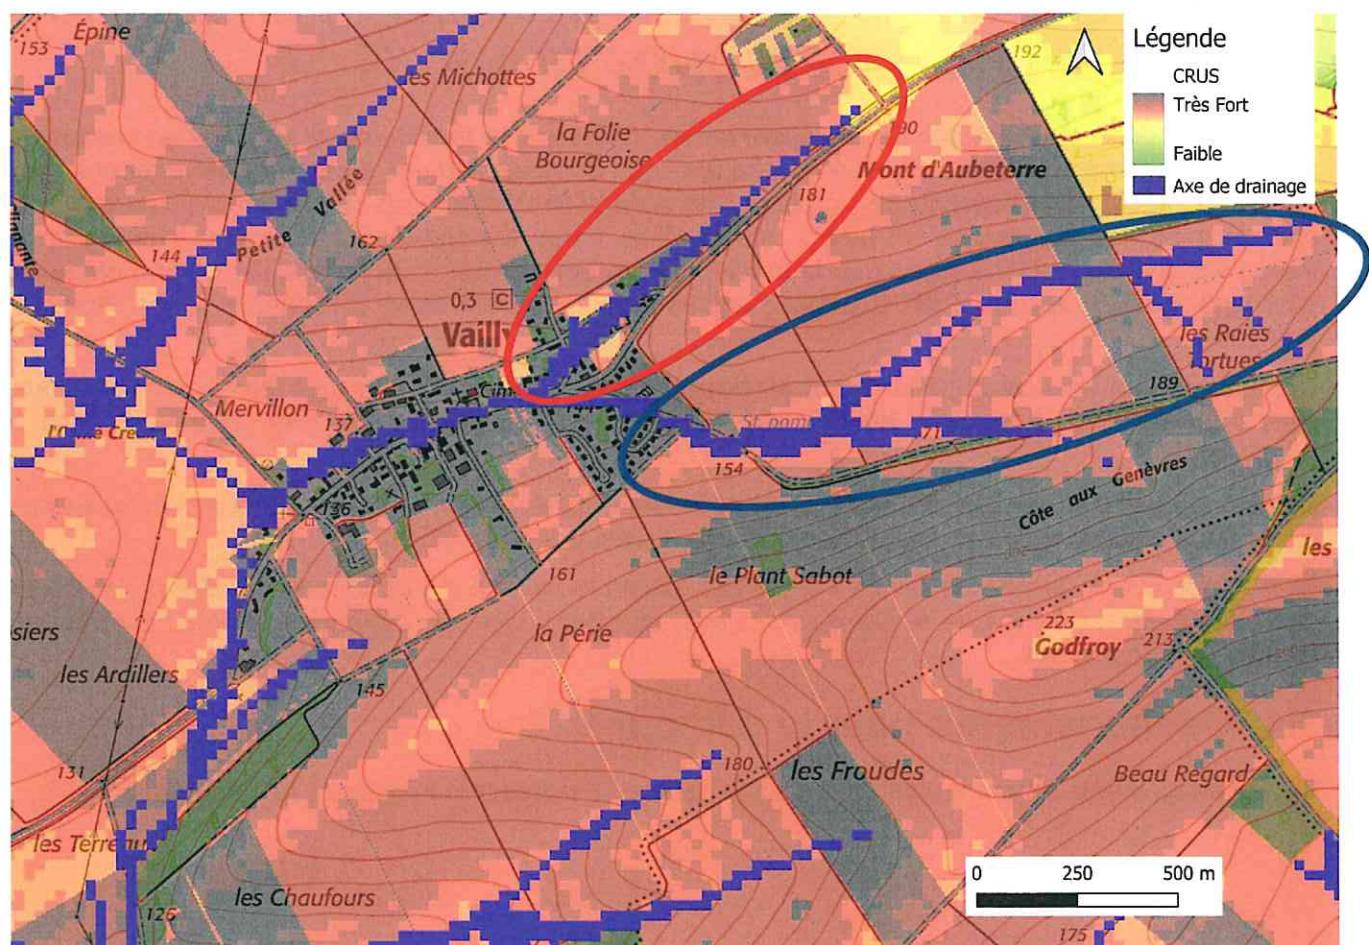
En croisant les axes de drainage avec la cartographie CRUS, nous identifions deux secteurs générateurs de ruissellement.

- Le premier secteur (secteur 1), repéré par un cercle rouge ci-dessous, se situe au nord de la commune et s'étend le long de la D99 jusqu'à Vailly, avant de suivre la Rue de Fontaine. Sur ce secteur, le ruissellement est généré dans les parcelles agricoles qui sont en légère pente. Ensuite, le ruissellement arrive directement dans l'axe de la rue de Fontaine, ce qui l'accélère et favorise son amplification en raison de l'imperméabilité de la route.

- Le deuxième secteur (secteur 2), indiqué par un cercle noir ci-dessous, est localisé à l'est. Il émane des parcelles agricoles situées aux lieux-dits "les Raies Tortues" et "Côte aux Genèvres", et atteint la commune via la Voie du Bois. Comme dans le secteur précédent, le ruissellement est généré dans les parcelles agricoles où les pentes sont légèrement plus prononcées. Les écoulements rejoignent ensuite le talweg situé dans le champ avant d'atteindre la commune, où ils empruntent la Voie du Bois, s'accélérant ainsi et amplifiant le phénomène.

Figure 9 : Cartographie CRUS avec les axes de drainage.

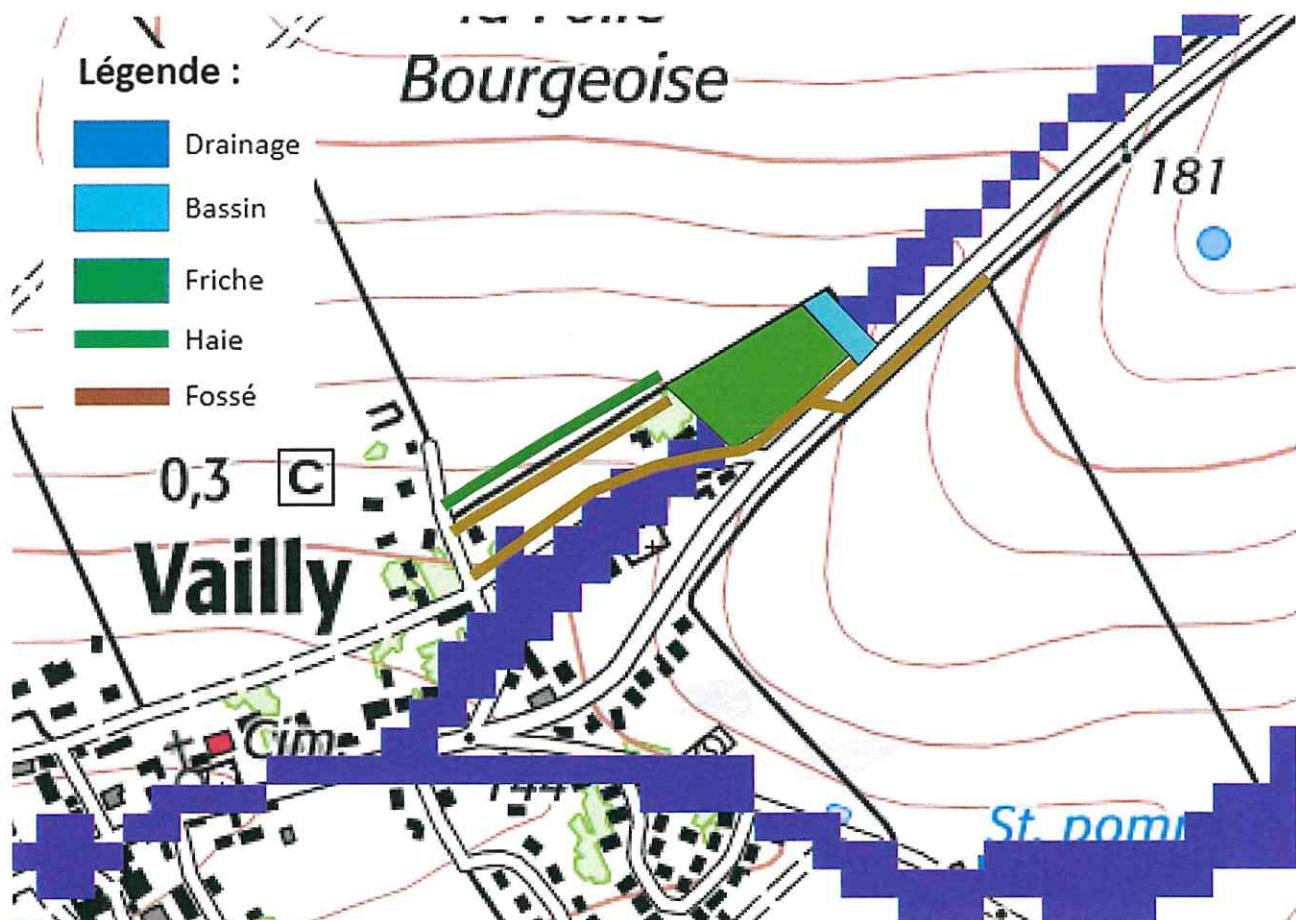
Figure 10 : Récapitulatif des aménagements prévus pour le secteur 1.

Le premier point d'intérêt se trouve avant l'entrée dans la commune, à la jonction d'un chemin avec la D99. À la suite des inondations, la commune a pris l'initiative d'installer un bassin de rétention. Ce bassin, judicieusement positionné le long des axes d'écoulement, nécessite simplement un dimensionnement adéquat afin que les volumes d'eau attendus puissent être gérés, ces volumes pouvant être de 1249 m³.

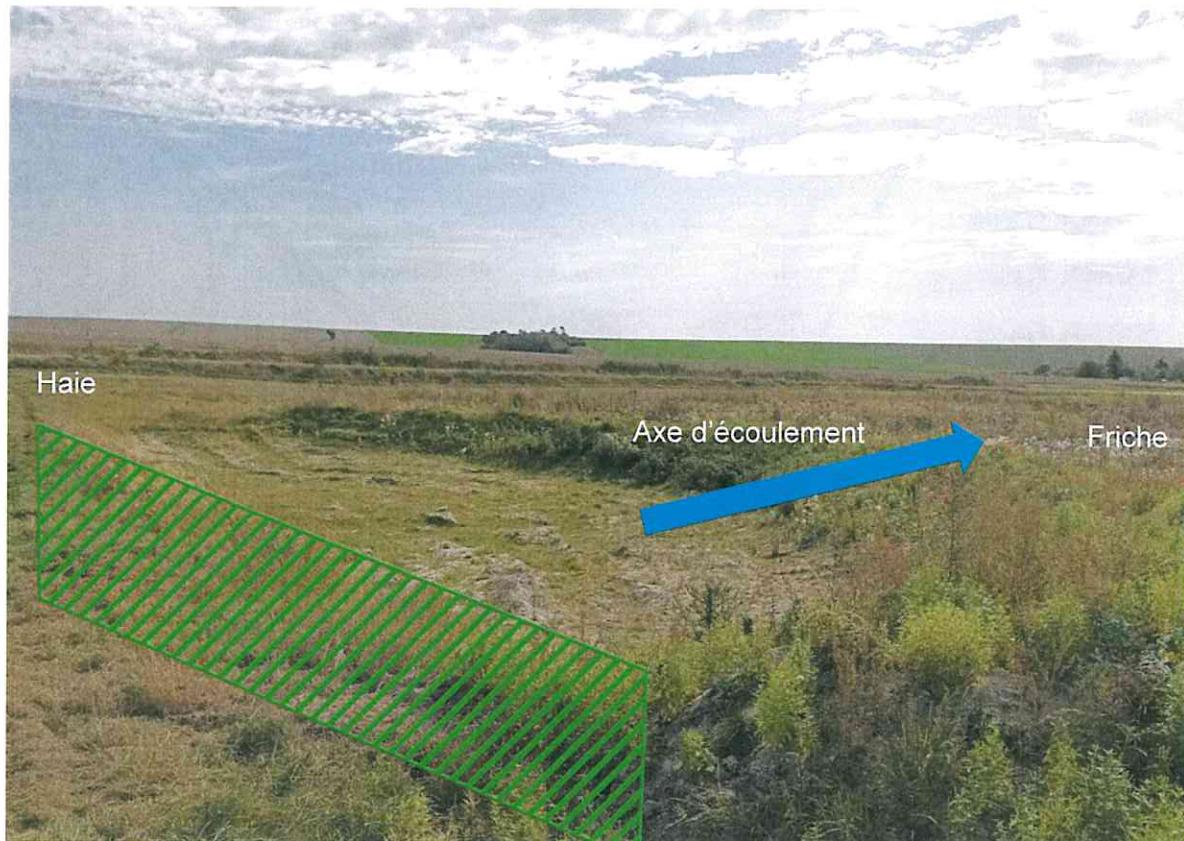
Pour optimiser la zone, l'installation d'une haie associée à une fascine durant les premières années entre le chemin et le bassin contribuerait à ralentir le ruissellement et à réaliser une première décantation.

La sortie du bassin doit être dirigée vers la zone de friche située entre le bassin et les premières habitations de la commune. Cette zone jouera le rôle de tampon en diminuant les vitesses de ruissellement et en favorisant l'infiltration grâce au couvert végétal.

Figure 11 : Photo du bassin

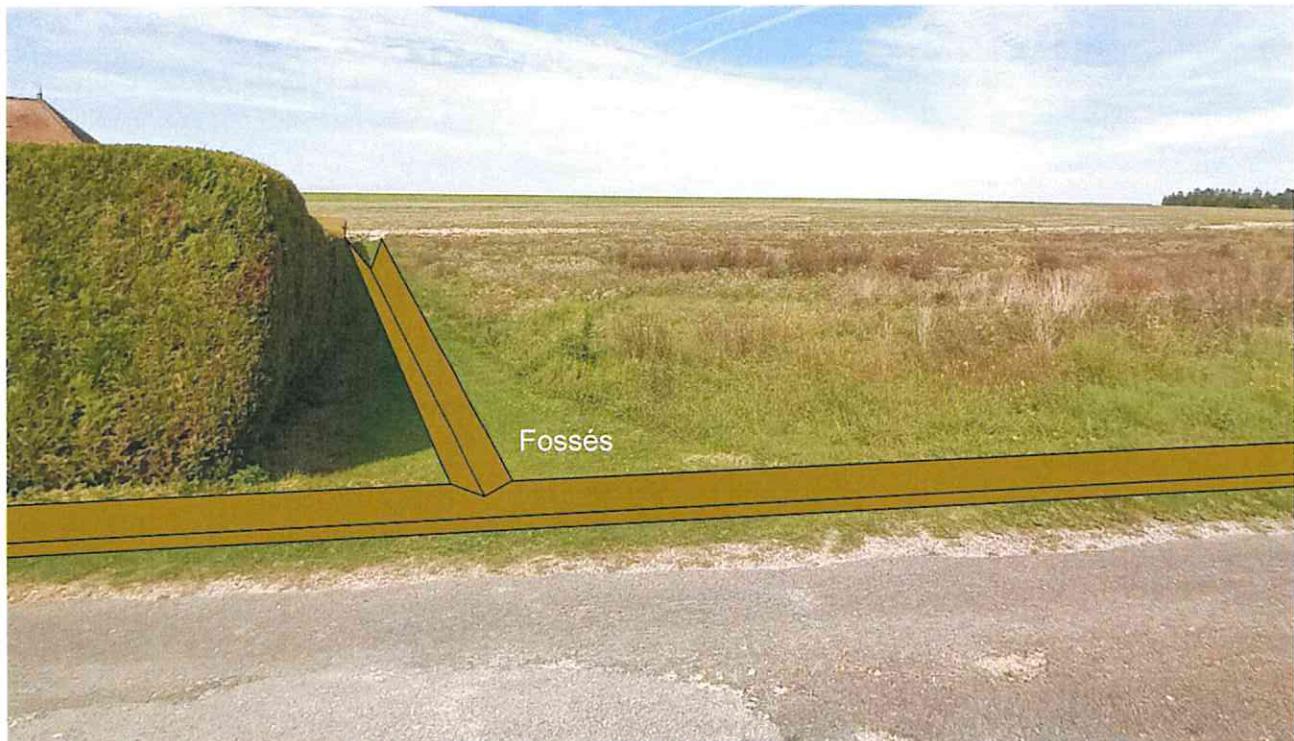
Entre la zone de friche et les premières habitations, il est envisageable de creuser un fossé pour recueillir l'eau provenant de la friche. Ce fossé pourrait ensuite être prolongé le long de la rue de Fontaine jusqu'au réseau de collecte des eaux pluviales urbaines.

Dans le cas où la friche ne peut être maintenue, une alternative serait de connecter la sortie du bassin avec le fossé descendant la rue de Fontaine (créer un fossé perché) et d'y installer des redents en pierre pour ralentir la vitesse du ruissellement et permettre la décantation de l'eau.

Figure 12 : Photo de la mise en place des fossés

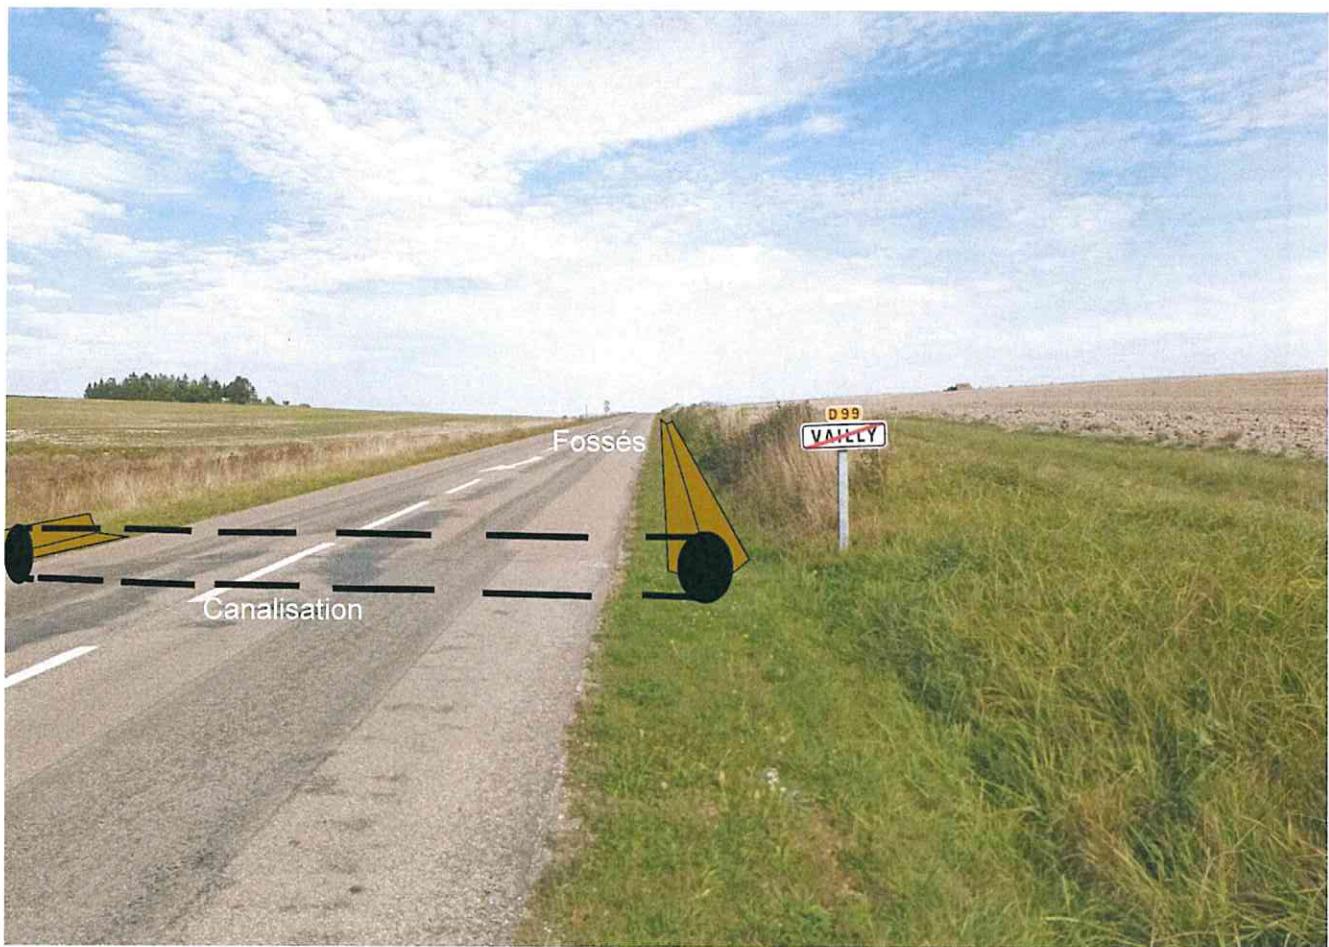
Il est également envisageable de relier le fossé mentionné précédemment à celui déjà en place de l'autre côté de la D99 via une canalisation (diamètre à adapté aux fossés), afin que l'eau provenant des champs de ce côté soit captée par le réseau de fossés. La zone d'accès aux champs (devant le panneau de sortie de la commune) facilite déjà le passage du ruissellement d'un côté à l'autre de la route.

Figure 13 : Photo de la sortie de la commune en direction de Charmont-sous-Barbuise

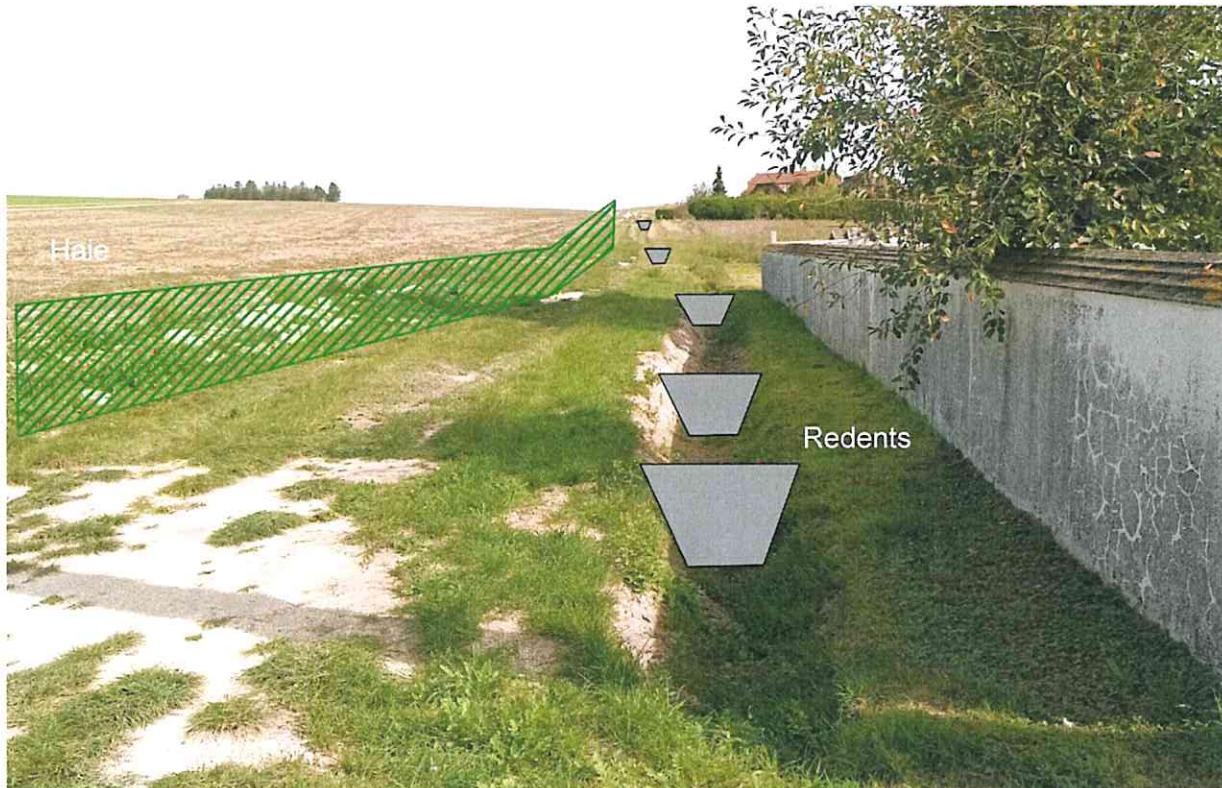
En parallèle de la rue de Fontaine, un chemin a été aménagé par la commune avec un fossé creusé à la suite des inondations. Ce fossé pourrait être approfondi pour améliorer son efficacité, et l'installation de redents pourrait également être envisagée. De l'autre côté du chemin et sur toute sa longueur, la plantation d'une haie (couplé avec une fascine au début) offrirait une double protection aux habitations directement voisines des parcelles agricoles.

Figure 14 : photo des aménagements possible sur le chemin parallèle à la rue de Fontaine

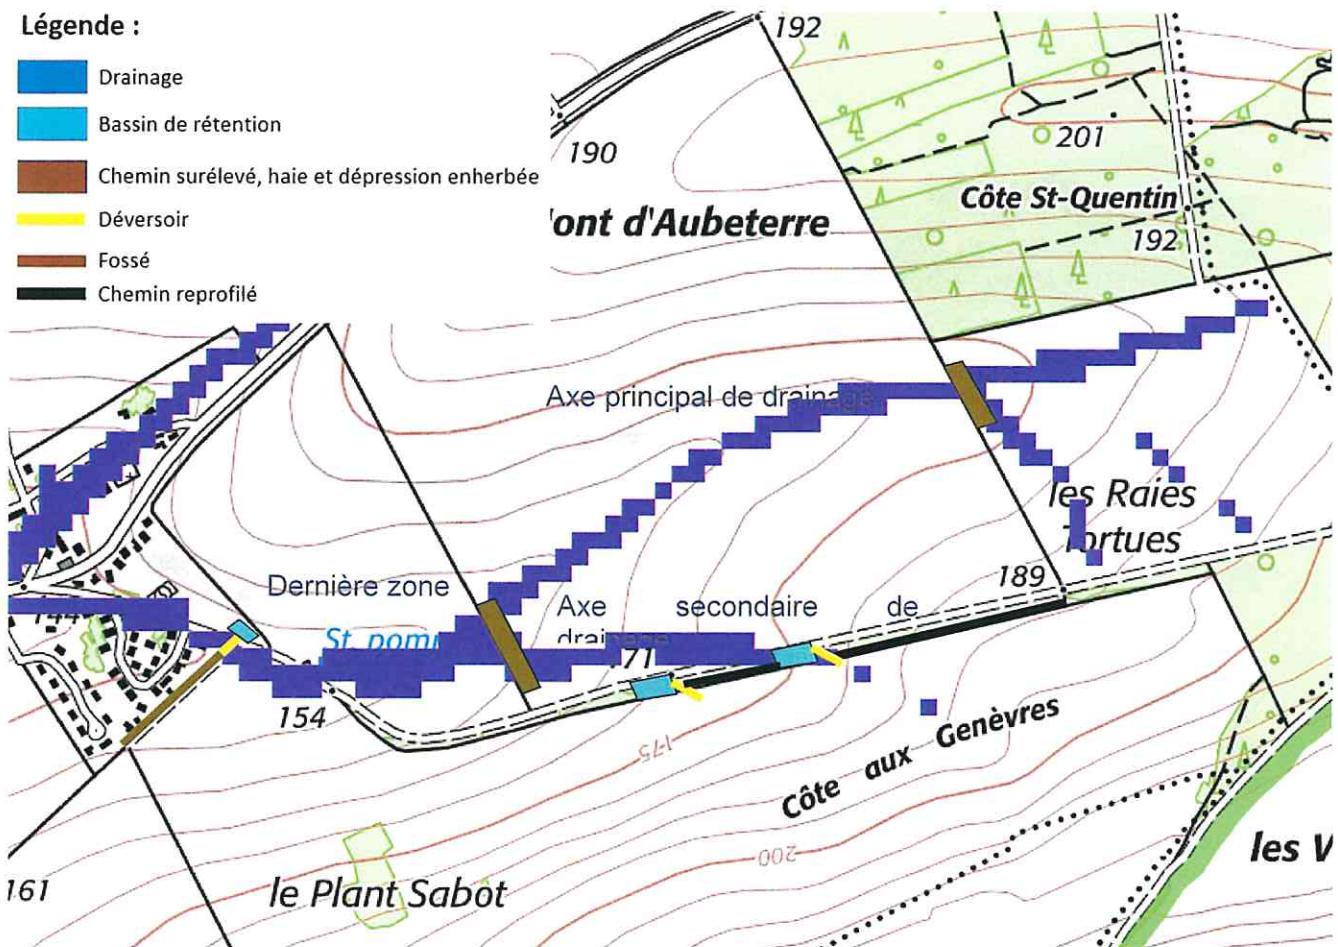
Sur le secteur 2, le ruissellement se divise en deux axes : le principal, situé au fond du talweg des champs agricoles du lieu-dit "Les Raies Tortues", et un axe secondaire provenant de la "Côte aux Genèvres", rejoignant l'axe principal à l'entrée de la commune.

Figure 15 : Récapitulatif des aménagements prévus pour le secteur 2.

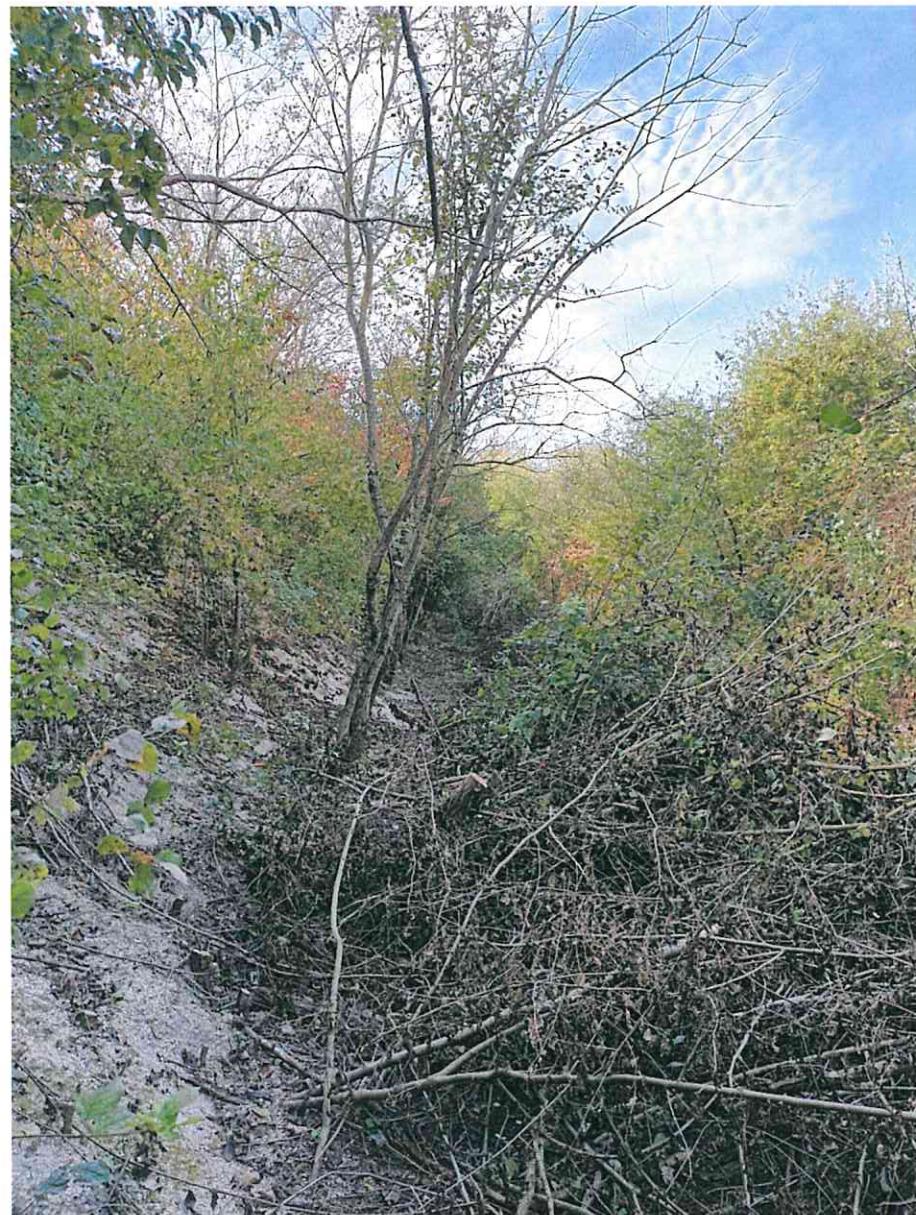
Nous débuterons par les aménagements relatifs à l'axe secondaire. Sur le chemin menant aux parcelles agricoles de la Côte aux Genèvres, deux bassins sont présents mais actuellement inactifs. L'objectif des aménagements sera donc de « connecter » ces bassins pour les rendre opérationnels en cas d'orage.

Pour accomplir cela, la première étape est de nettoyer les bassins (opération en cours lors de notre visite). Au vu de leurs dimensions, il semble que les bassins n'aient pas besoin d'être redimensionnés.

Figure 16 : Photo d'un des deux bassins en octobre 2023.

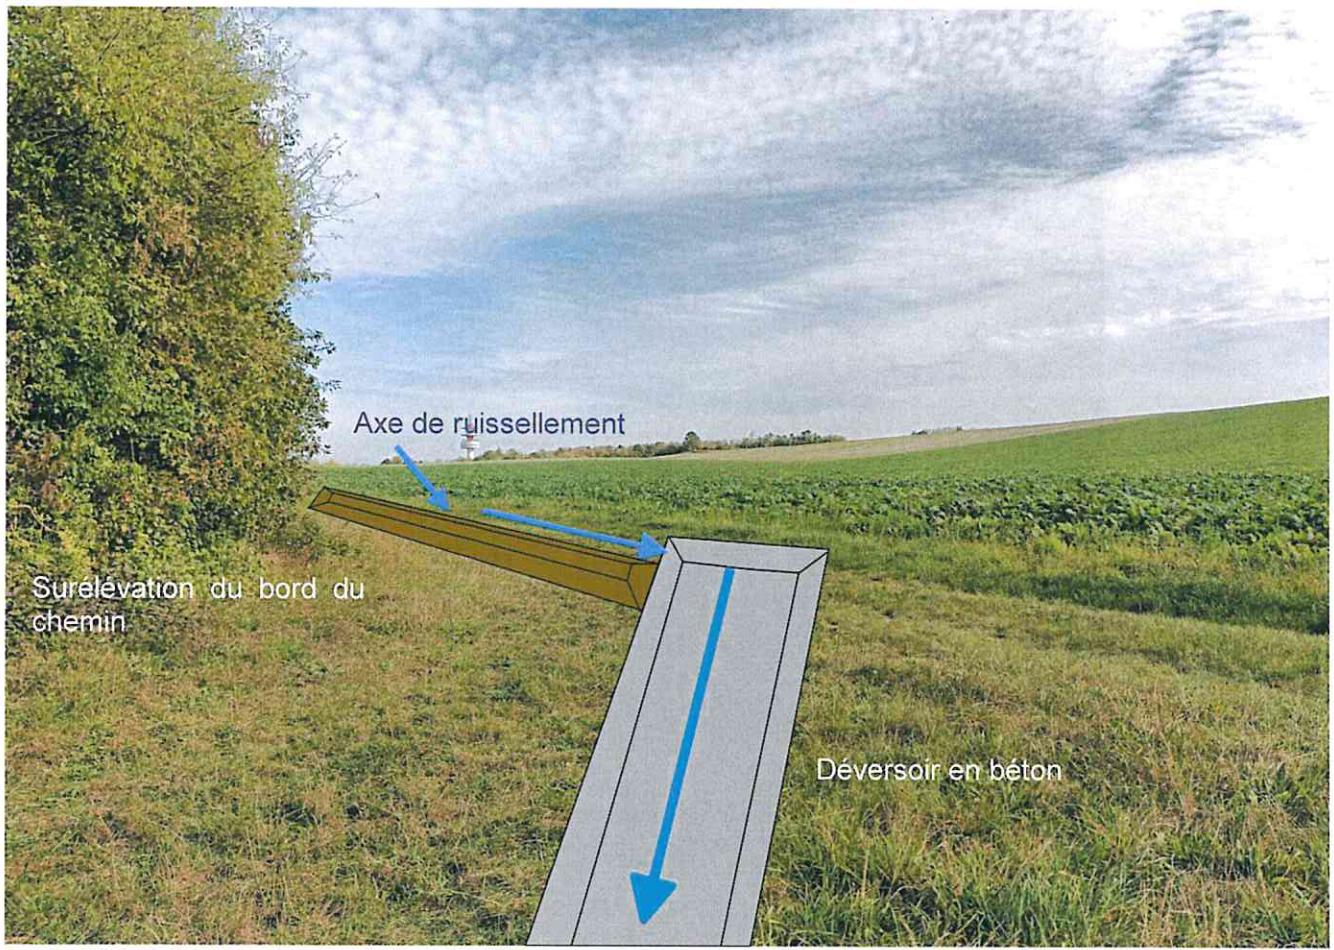
Les écoulements des champs qui traversent le chemin agricole peuvent être « canalisés » en reprofilant le bord du chemin et en créant un déversoir en béton pour diriger l'eau directement vers les bassins susceptibles de recevoir un volume d'eau de 1939 m³, ce volume ne prend pas en compte la succession des deux bassins et représente celui de l'entièreté parcelles de la Côte aux Genèvres. Le déversoir en béton, plus durable dans le temps, est particulièrement adaptée compte tenu du passage fréquent des engins agricoles.

Figure 17 : Aménagement pour réactiver les bassins du secteur 2

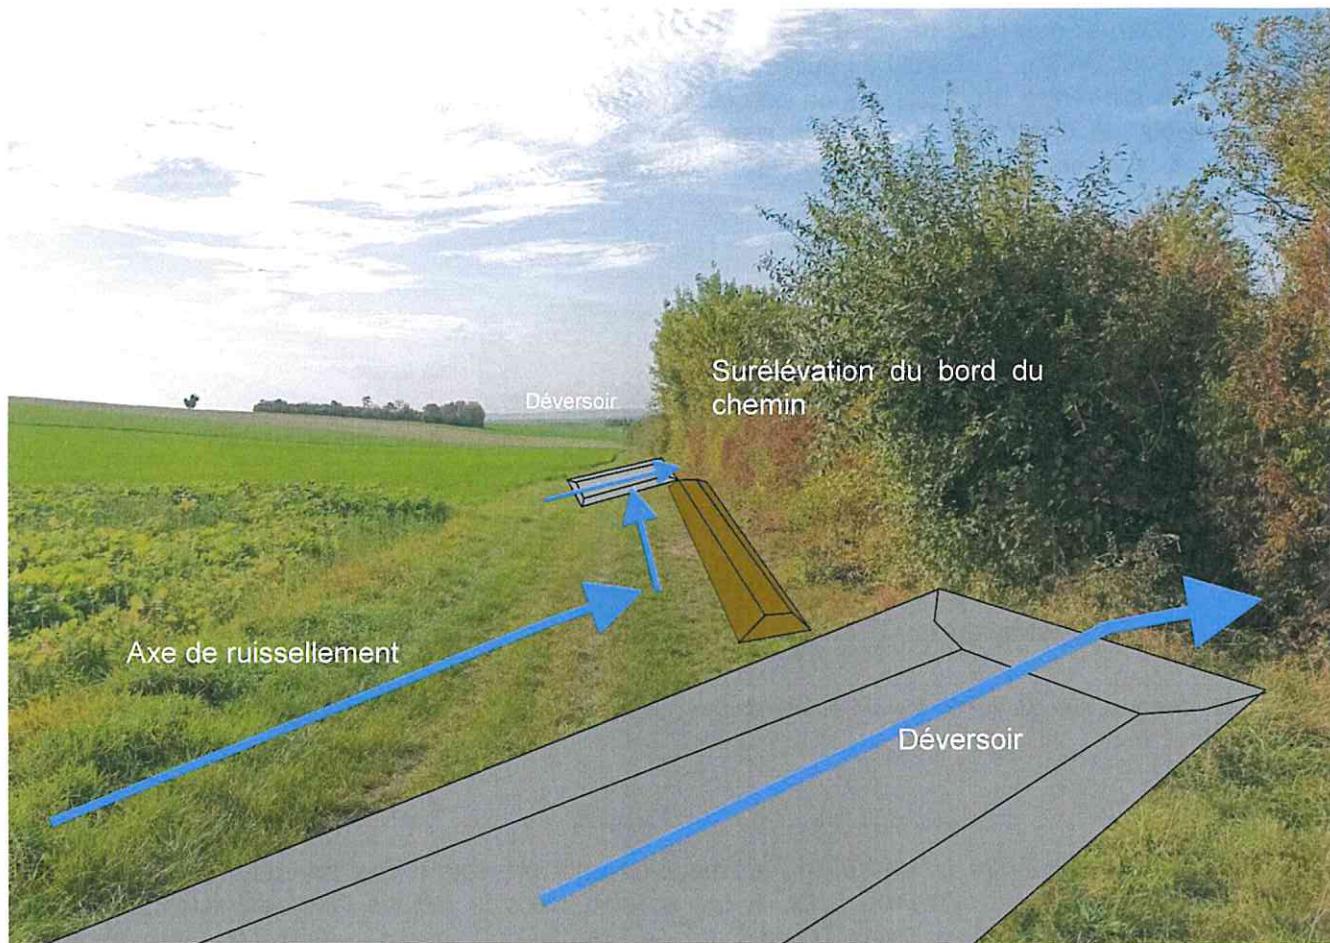
En les observant de l'amont, l'ensemble des propositions donnerait la configuration suivante :

Figure 18 : Vue d'ensemble des aménagements sur les deux bassins.

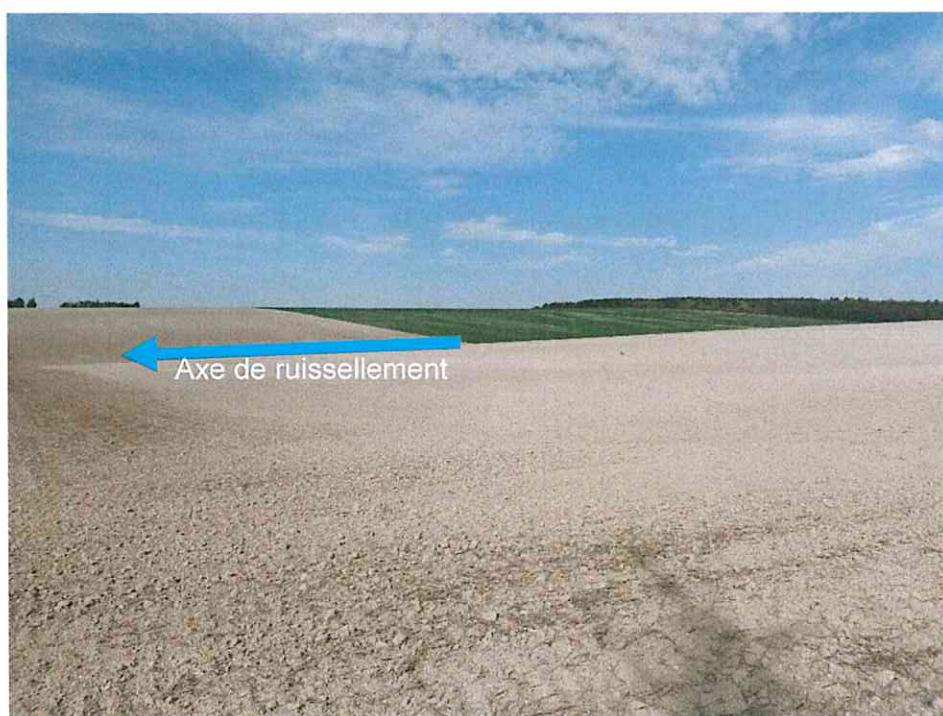
En observant la topographie en cuvette (voir photo ci-dessous), on peut clairement identifier le trajet emprunté par l'axe principal de ruissellement.

Figure 19 : Photo des parcelles agricoles le long de l'axe principal de ruissellement.

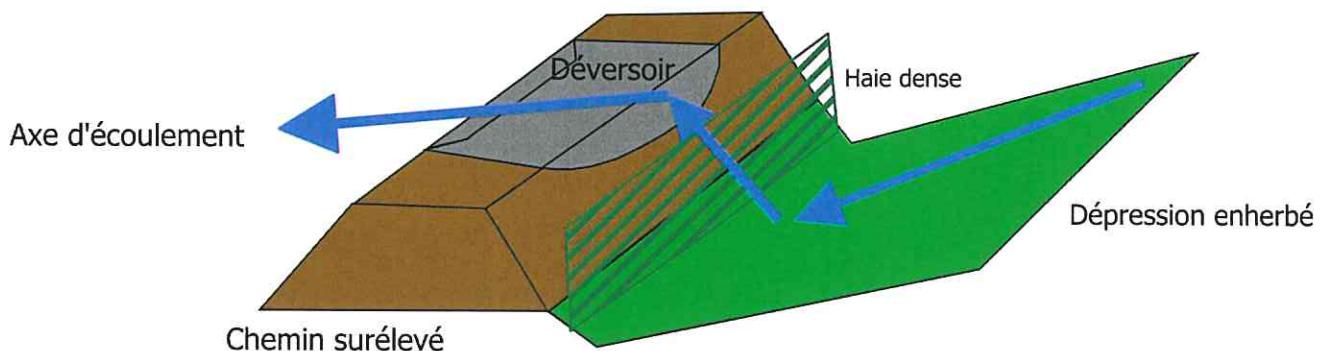
On a pu observer que l'axe de ruissellement traverse deux chemins agricoles perpendiculairement à son axe d'écoulement. L'objectif ici serait de surélever les chemins afin de créer une sorte de petite digue, avec au centre un déversoir en béton. En amont de ceux-ci (si le foncier le permet), il serait envisageable de créer une dépression enherbée avec une haie accolée au chemin surélevé, de manière à maximiser la sédimentation et l'infiltration, tout en réduisant également la vitesse de ruissellement.

Figure 20 : Schéma d'un chemin surélevé avec une dépression enherbée pour un écoulement perpendiculaire.

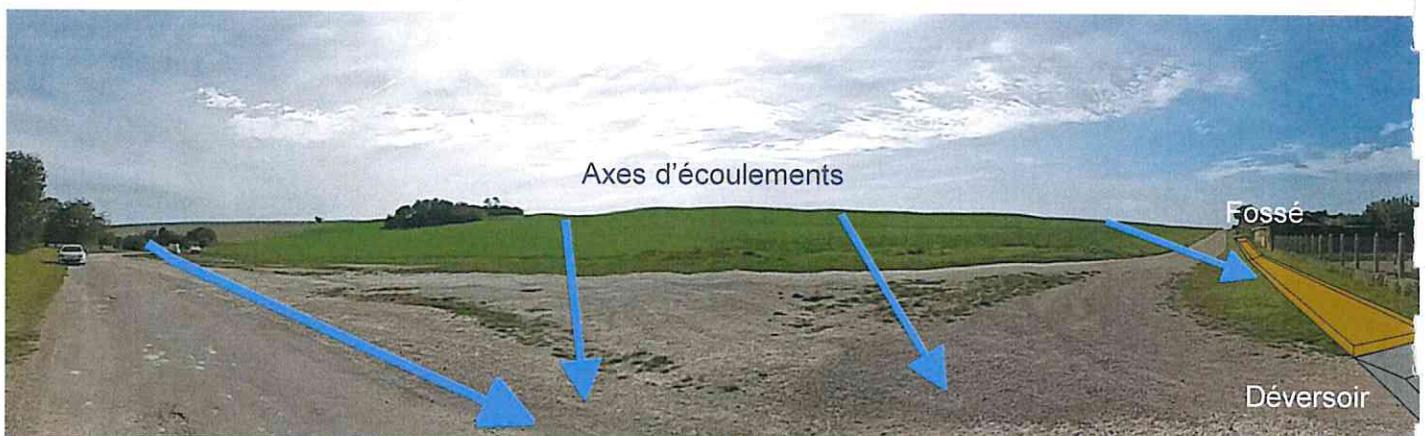
La dernière zone se situe à l'endroit où les écoulements provenant des parcelles agricoles entrent dans la commune par la Voie du Bois. À cet endroit, dans le but de restreindre le ruissellement provenant des lieux-dits "Les Raies Tortues" et "Le Plan Sabot" (photo ci-dessous), nous suggérons de mettre en place un déversoir à l'entrée de la commune et de reprofilier le terrain afin de diriger l'eau vers le bassin déjà existant.

Figure 21 : photo de la sortie de la commune par la Voie du bois.

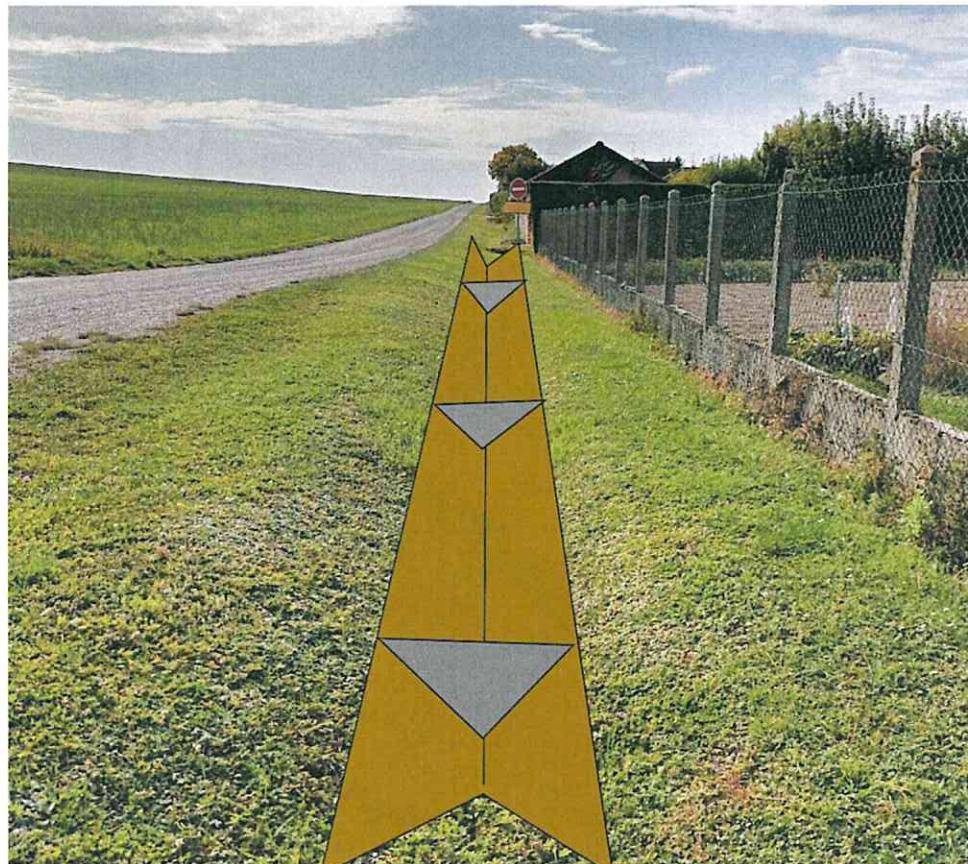
Le long des habitations, dans le but de les protéger, il serait envisageable de créer un fossé équipé de redents. Ce fossé devrait être directement relié au déversoir pour diriger l'eau vers le bassin, le volume d'eau susceptible d'arriver pouvant être de 6512m³.

Figure 22 : photo du fossé avec les redents
