Etude sur le ruissellement

Commune de Vailly

RAPPORT D'ETUDE

Février 2024

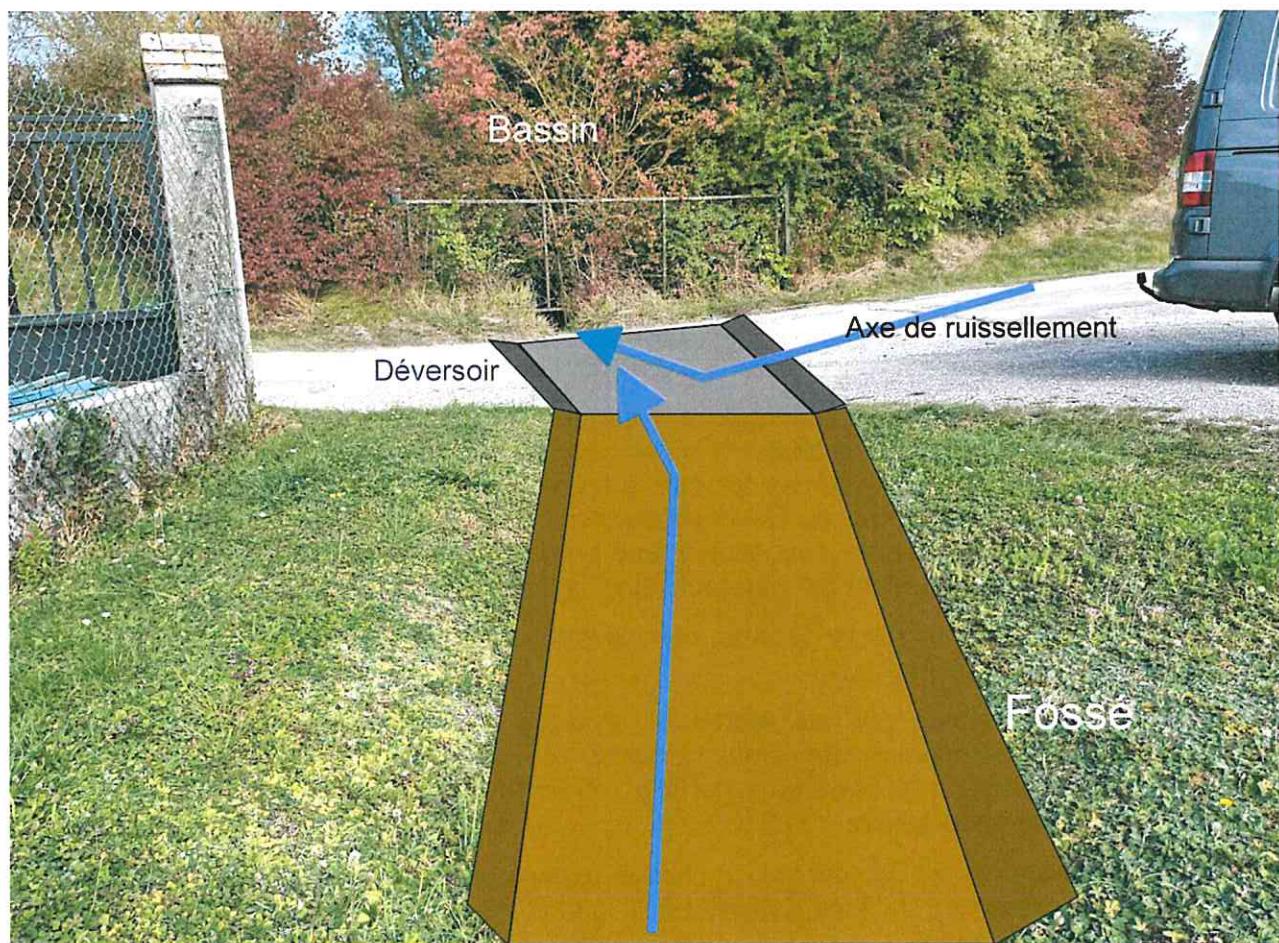
Figure 23 : Photo du fossé et du déversoir menant l'eau au bassin.

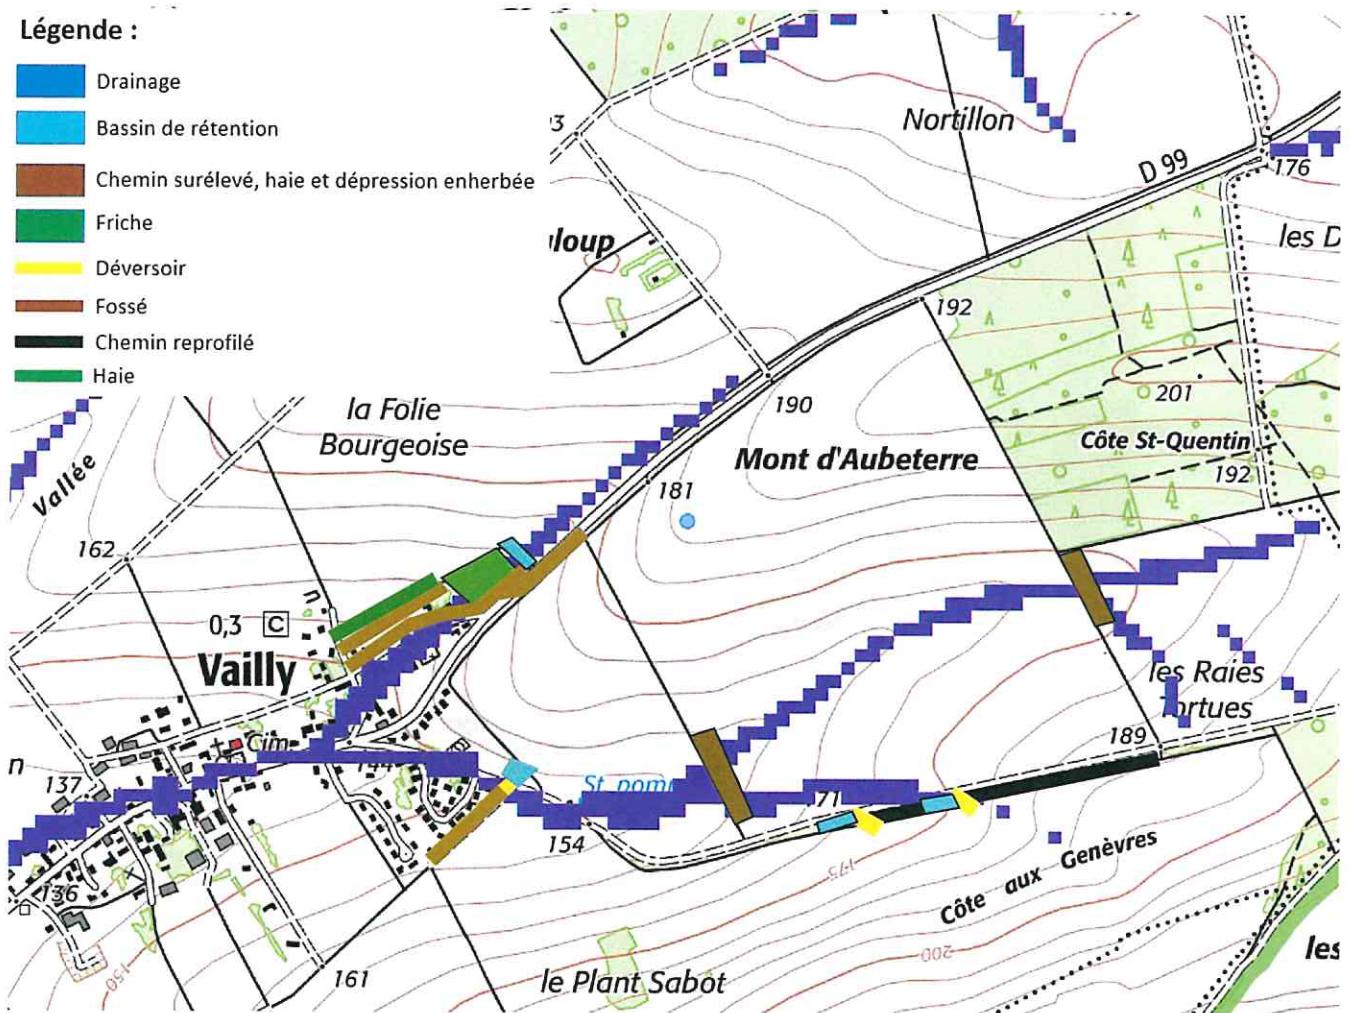
Ci-dessous, vous trouverez la carte schématisée des aménagements proposés pour la commune de Vailly.

Figure 24 : Récapitulatif des aménagements prévus pour la commune de Vailly.

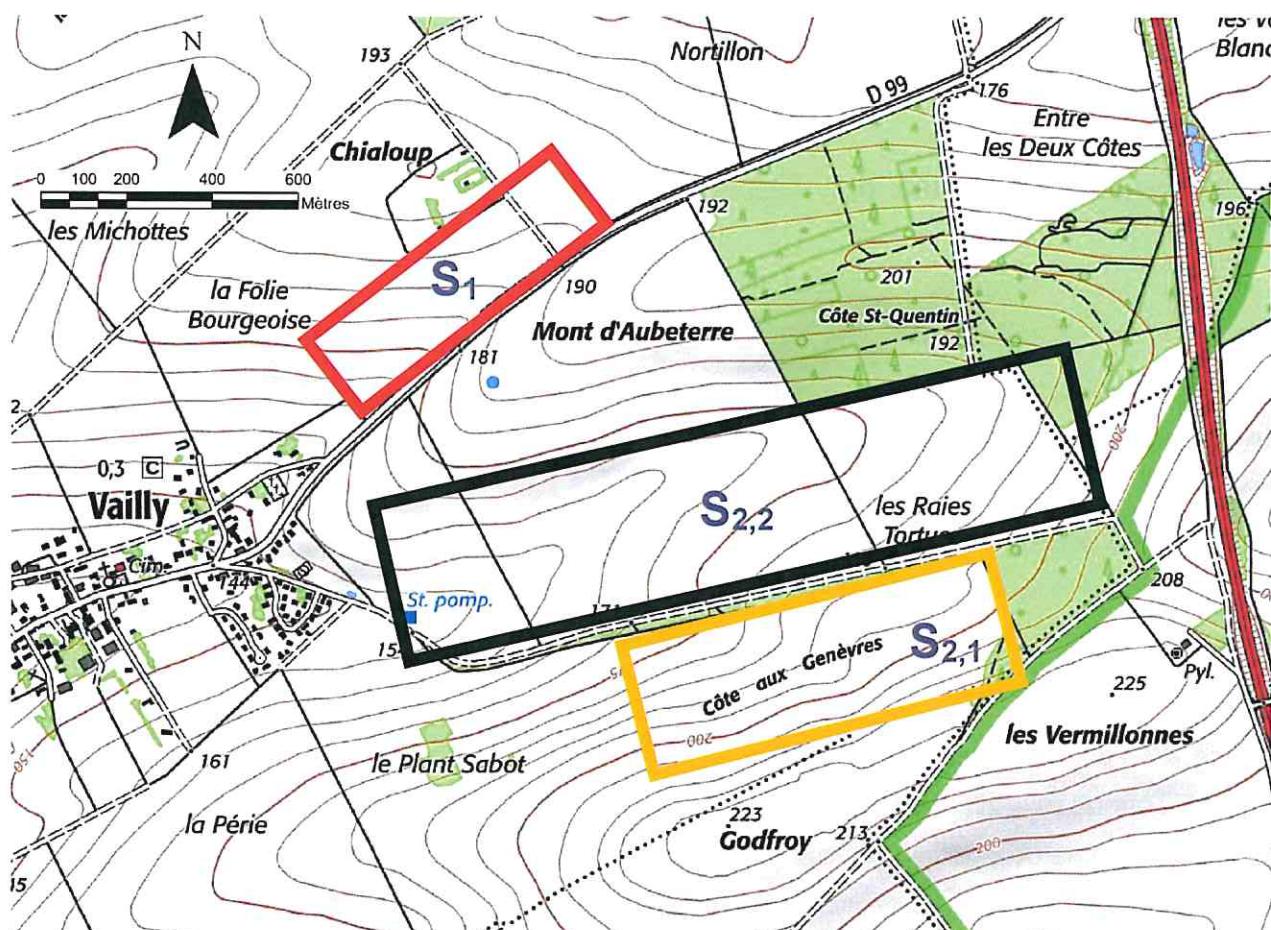
Figure 25 : Emplacement des secteurs S_1 , $S_{2,1}$ et $S_{2,2}$.

Secteurs	S_1	$S_{2,1}$	$S_{2,2}$
C	0.20	0.20	0.20
S (ha)	25	40	101
L (m)	622	115	1762
p (m/m)	0,04	0,21	0,02
Tc (min)	44	41	84
I (mm/h)	34	35,4	23
Qp (l/s)	473	788	1292
Qp (m^3/s)	0,473	0,788	1,292
V (m^3)	1249	1939	6512
